POSTĘPY W INŻYNIERII MECHANICZNEJ

2018

ZASTOSOWANIE TOMOGRAFII KOMPUTEROWEJ CAT W NIENISZCZĄCYCH BADANIACH TEOWYCH ZŁĄCZY SPAWANYCH

APPLICATION OF CAT SCANNING IN NON-DESTRUCTIVE TESTING OF WELDED T-JOINTS

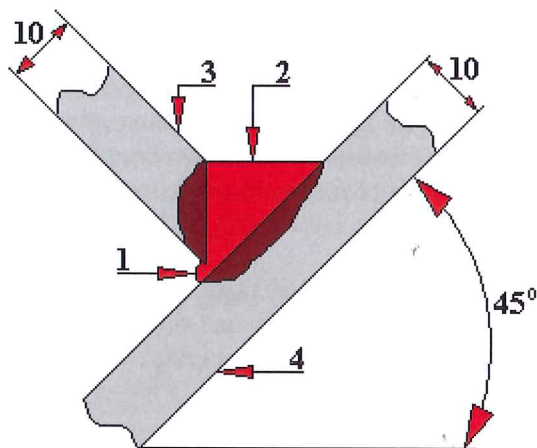
Rys. 1. Pozycja podolna (PA) wykonanego spawanego złącza teowego. 1 – grząń spoiny, 2 – lico spoiny, 3 – element (blacha) nr 1, 4 – element (blacha) nr 2

Fig. 1. Welded T-joint in a downhand position (PA). 1 – weld ridge, 2 – face of the weld, 3 – element no. 1 (steel plate), 4 – element no. 2 (steel plate)

Grubość spoiny zmierzona spoinomierzem w złączu teowym spawanym w pozycji podolnej PA wynosiła 7 mm (rys. 1).

Rysunek 7 przedstawia tę samą spoinę od strony jej lica (z góry). Rozłożenie spoiny jest nierównomierne – jest przesunięta bardziej na blachę poziomą niż pionową mimo, że spoina wykonana została przy ustawieniu łączonych elementów pod kątem 45° (rys. 1). Przyczyną mogło być złe (niesymetryczne) prowadzenie spoiwa względem łączonych krawędzi.

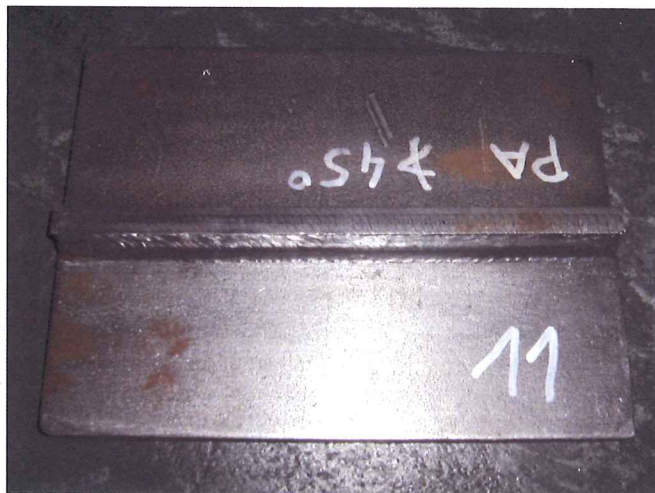
Rys. 2. Widok badanej próbki nr 11 (fot. J. Mikołajczyk)

Fig. 2. View on the sample no. 11

Fotografię badanej próbki przedstawiono na rysunku 2.
